UNIVERSIDAD CENTRAL DEL ECUADOR
FACULTAD DE INGENIERÍA, CIENCIAS FÍSICAS Y
MATEMÁTICA
CARRERA DE INGENIERÍA CIVIL

EVALUACIÓN Y DIAGNÓSTICO DEL VOLUMEN DE INCENDIOS DE
LOS TANQUES DE RESERVA PARA LA CIUDAD DE LATACUNGA

TRABAJO DE GRADUACIÓN
PREVIO A LA OBTENCIÓN DEL TÍTULO DE INGENIERO CIVIL

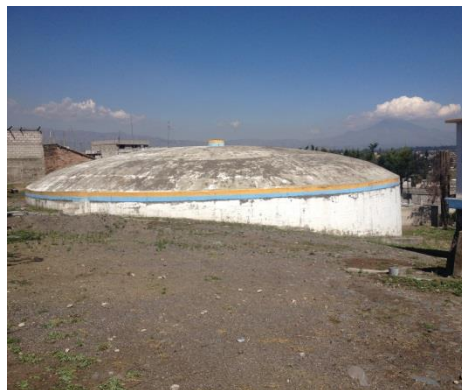
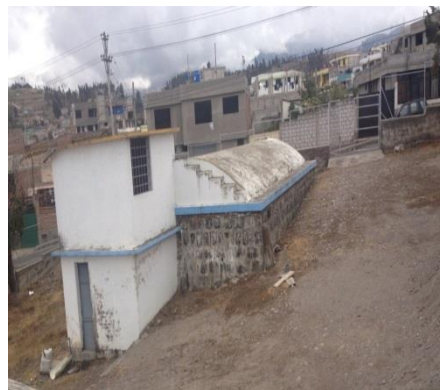
4.1.2 EVALUACIÓN HIDRÁULICA, SANITARIA Y ESTRUCTURAL DEL TANQUE DE RESERVA “ LA ALSACIA”

En el terreno dispuesto para los tanques de reserva “ La Alsacia” observamos que hay fácil acceso, no se tiene ninguna restricción y existe las seguridades para evitar el ingreso de personas o animales, también dispone de un ingreso vehicular, el cerramiento de estos tanques es de malla.

que proteja la tubería, también dispone de una cámara de válvulas de salida en una caseta tipo guardianía se puede ver el deterioro interior de la cámara y la falta de mantenimiento, las tuberías de asbesto cemento se encuentran desgastadas y las válvulas existentes tienen corrosión pudiendo afectar la calidad del agua

En las cámaras de válvulas se puede observar la falta de mantenimiento es decir las condiciones son de regular a malo, se puede observar el deterioro de las válvulas por la corrosión y las pequeñas filtraciones en las uniones de las tuberías con las válvulas.

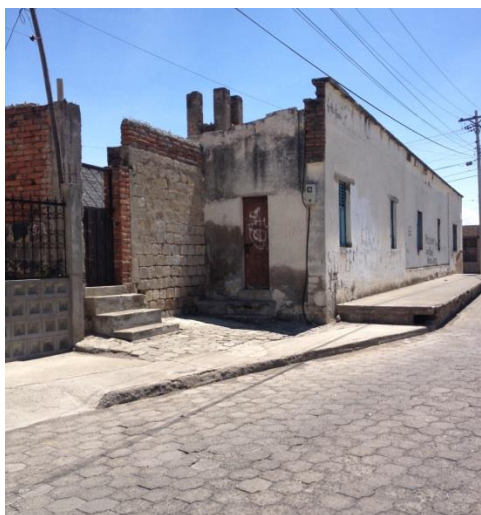
4.1.3 EVALUACIÓN HIDRÁULICA, SANITARIA Y ESTRUCTURAL DEL TANQUE DE RESERVA “ EL CALVARIO”

Este Tanque de reserva es de forma rectangular con cubierta tipo cúpula tiene un volumen de 740m^3 y fue construida aproximadamente en el año de 1940, dispone de cuatro unidades que se separan por compartimentos tres de ellos tienen un volumen de 161m^3 y el cuarto tanque tiene un volumen de 257m^3 , interconectados entre si abastecen al centro de la ciudad, se puede decir que estos tanques son una reliquia muy antigua de Latacunga por la forma, estructura y antigüedad de los tanques.

En este tanque las válvulas y tuberías de entrada se encuentran sin protección es decir no disponen de una tapa de protección y seguridad, se puede ver claramente que no dispone de un mantenimiento ya que dentro de las cámaras de entrada existe vegetación y desechos sólidos como fundas, esto puede provocar algún tipo de contaminación al interior del tanque alterando la calidad del agua, y poniendo en riesgo a la población

Existe una cámara de válvulas de salida con ingreso lateral no dispone de una iluminación adecuada existe filtraciones en cada uno de los compartimentos y corrosión de las válvulas y tuberías de salida de hierro fundido.

- La reserva El Calvario debido al año de construcción 1940 ya cumplió con su vida útil, es necesario hacer un mantenimiento minucioso de cada parte que conforma este tanque o su vez pensar en un nuevo diseño y construcción que sustituya esta reserva debido a sus condiciones actuales, alto grado de filtración en paredes y corrosión en tuberías.

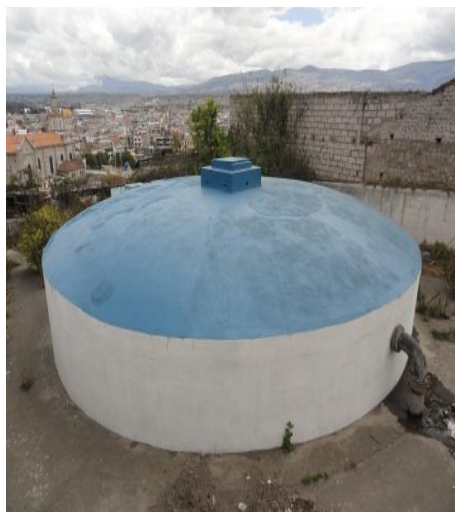
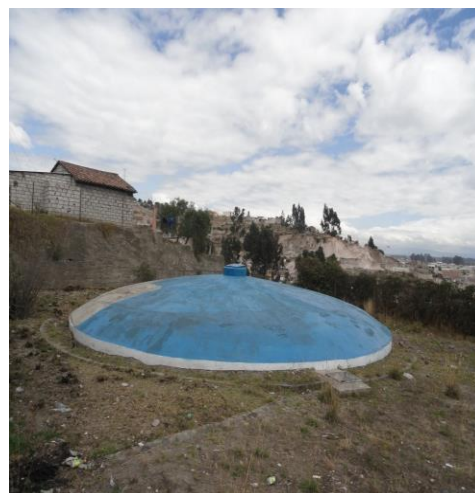
4.1.4. EVALUACIÓN HIDRÁULICA, SANITARIA Y ESTRUCTURAL DEL TANQUE DE RESERVA “ SAN FELIPE BAJO”

Este sitio está conformada por dos unidades una de 200m³ construida en el año 1974 y otra de 600m³ construida en 1993 aproximadamente, estos tanques sirven a la población céntrica de la parroquia Eloy Alfaro más conocida como San Felipe, disponen de un cerramiento de malla con seguridad.

Alrededor de las reservas se puede observar que existe vegetación y desechos sólidos.

La reserva de 200m³ es circular semienterrado de hormigón armado, dispone de una caja de válvula completamente inundada haciéndose imposible observar la válvula de entrada, esta reserva no tiene ningún tipo de recubrimiento en su interior por lo que existe filtraciones; su cámara de salida se puede observar que tiene válvulas con corrosión e infiltración de las mismas, al igual que la boca de visita no tiene seguridad y los orificios de aireación efectuados para el montaje de las unidades de ventilación no tiene ninguna protección haciéndose vulnerable a la calidad del agua que hace uso la población de San Felipe.

El tanque de 600m³ circular enterrado de hormigón armado, dispone de una cámara de válvulas de entrada sin protección con falta de mantenimiento existen residuos sólidos en el interior la válvula y la tubería se ve deteriorada, la cámara de válvulas

Es decir es notorio la falta de mantenimiento a los tanques de reserva haciéndolos susceptibles a contaminación o daño de algún accesorio de las cámaras de entrada y salida.

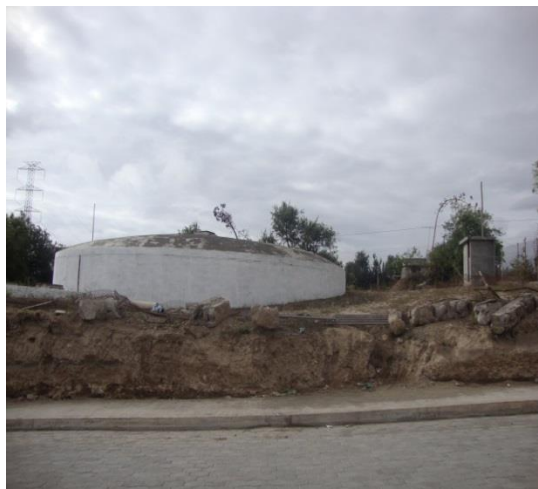
4.1.5. EVALUACIÓN HIDRÁULICA, SANITARIA Y ESTRUCTURAL DEL TANQUE DE RESERVA “ SAN FELIPE ALTO”

Esta reserva es de 600m³ circular semienterrada de hormigón armado, con un cerramiento en mal estado no tiene ningún tipo de seguridad.

La cámara de válvulas de entrada tiene una boca de visita de tool galvanizado con su debida seguridad, y se pudo observar que tenía corrosión al igual que las válvulas y tuberías que se encuentran alojadas en dicha cámara, el deterioro de las paredes de la cámara es notable.

La cámara de válvulas de salida alojadas en una estructura antigua tiene falta de mantenimiento, y las tuberías tienen corrosión en su exterior, esta cámara se encuentra interconectada con una nueva cámara donde se encuentra tuberías en un estado aceptable y dispone de un medidor macrométrico que permitirá llevar un registro diario del caudal de salida hacia la red.

En este tanque se pudo evidenciar que existe un deterioro notable en las paredes de la reserva provocando ciertas filtraciones y humedad en las cámaras de válvulas, no dispone de un recubrimiento que pueda evitar el rápido deterioro y la vida útil de la reserva.

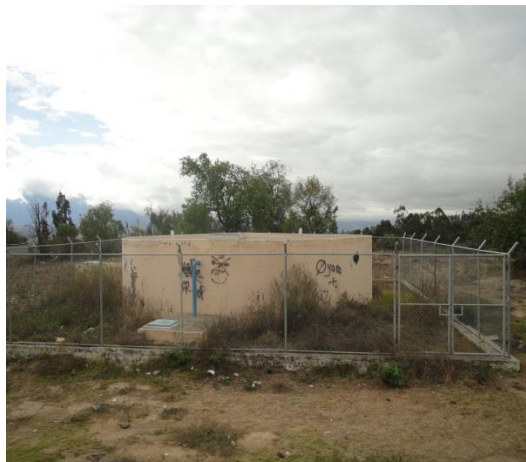
4.1.6. EVALUACIÓN HIDRÁULICA, SANITARIA Y ESTRUCTURAL DEL TANQUE DE RESERVA “ SANTA ROSA DE PICHUL BAJO”

Este tanque de reserva tiene un volumen de 100m³ circular superficial de hormigón armado con un cerramiento a simple vista en buenas condiciones, pero aun así no tiene las seguridades necesarias para evitar el vandalismo en el interior del tanque, se puede evidenciar que existe falta de mantenimiento.

Este tanque dispone de una cámara de entrada y salida, no se encuentran en funcionamiento debido a que los accesorios colocados en dicha reserva no resisten

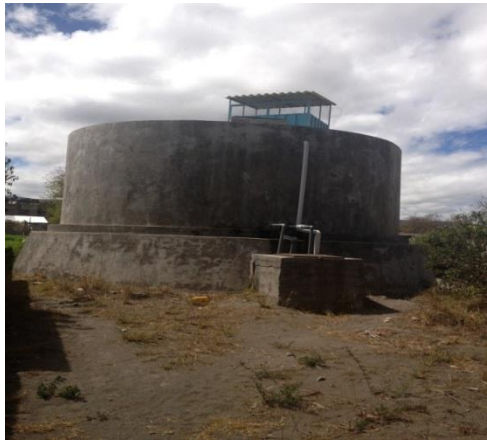
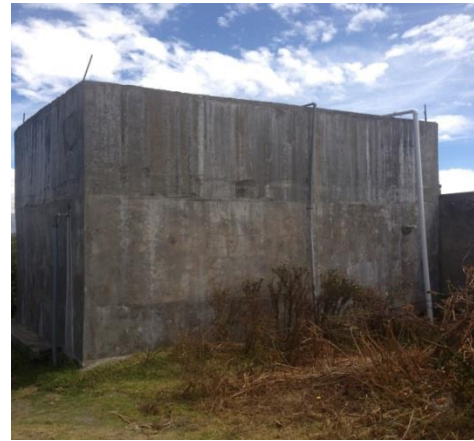
4.1.8. EVALUACIÓN HIDRÁULICA, SANITARIA Y ESTRUCTURAL DE LOS TANQUES DE RESERVA “SAN BUENAVENTURA”

La Junta Administradora de San Buenaventura, dispone dos reservas que abastecen a varios sectores de la ciudad como Santa Bárbara, Barrio Chile, San Buenaventura y la Libertad

El tanque de reserva circular con una capacidad de 200m³, tipo superficial tiene de una tubería de entrada, dos cámaras de salida, y una caseta de hipocloración.

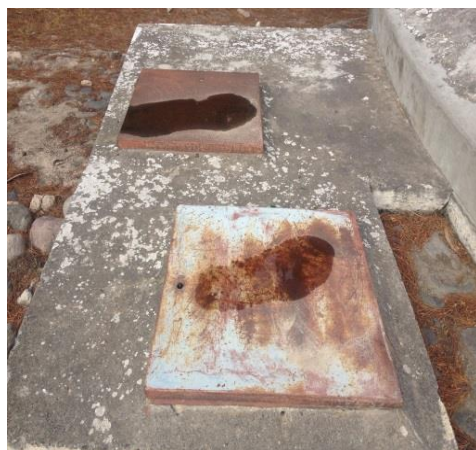
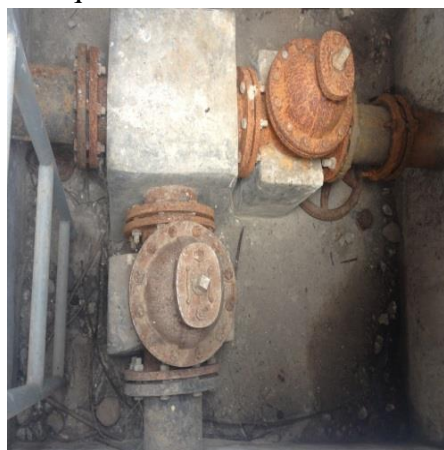
Cámara de válvulas de entrada al tanque de reserva

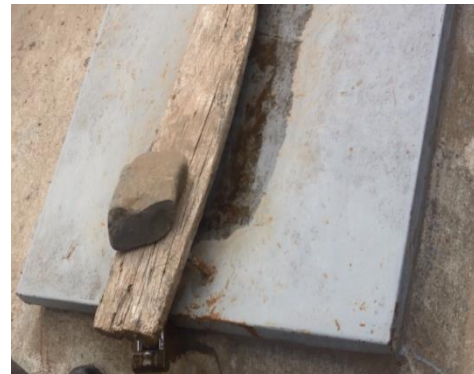
Cámara de válvulas de entrada

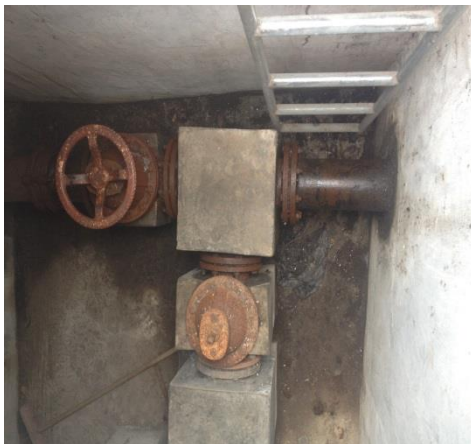
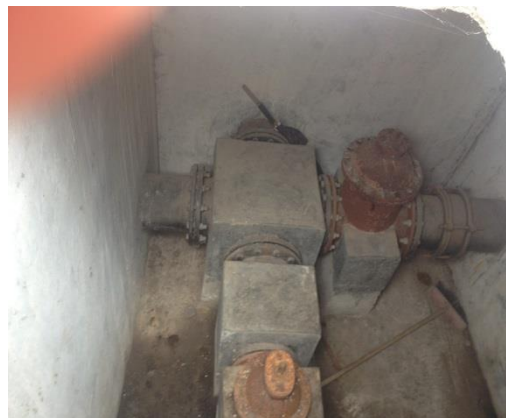
Cámara de Válvulas de salida

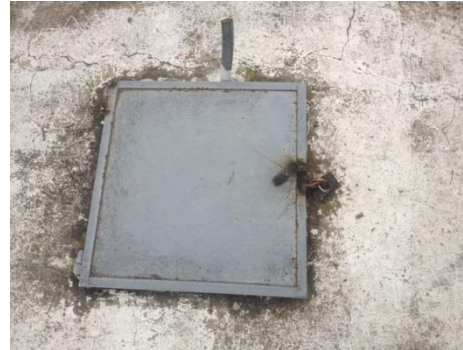
Tapa Boca de visita al tanque de reserva

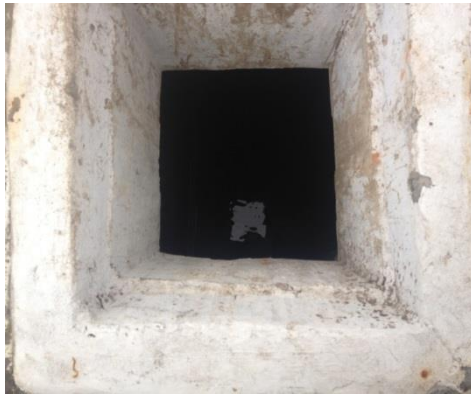
Boca de visita al tanque de reserva

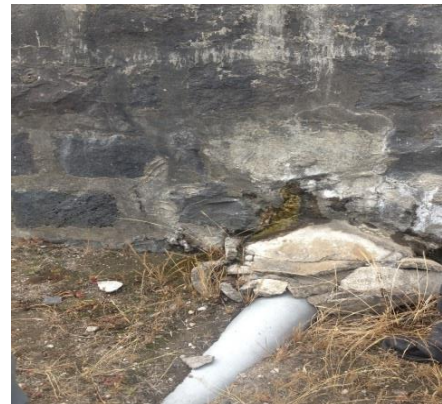
Tubería de entrada al tanque de reserva

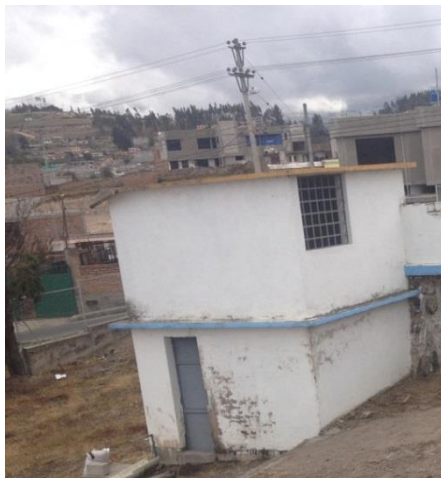
Caseta de Válvulas de salida

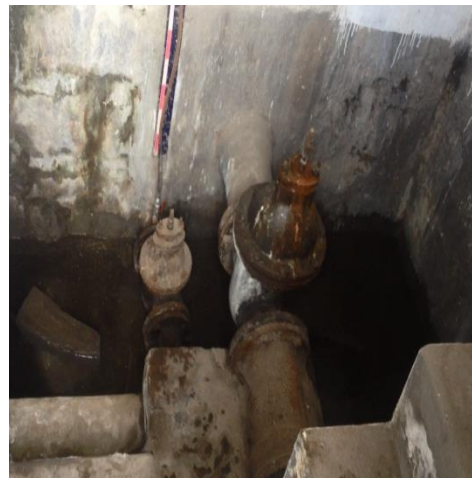
Válvula de salida y desagüe

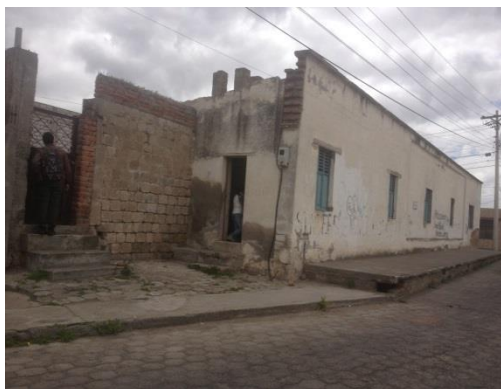
Tanque de reserva “El CALVARIO”

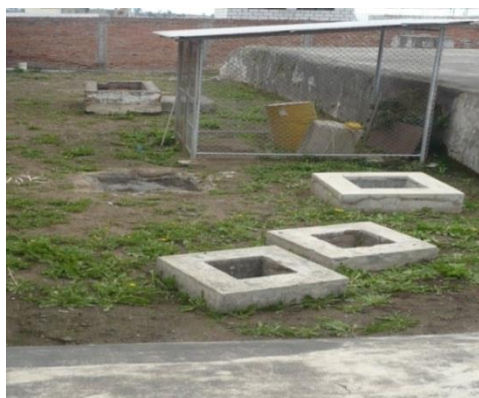
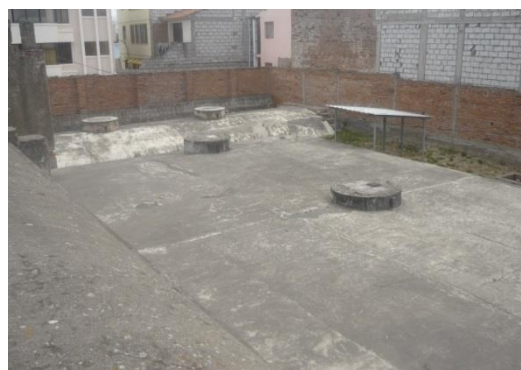
Cámara de entrada de válvulas

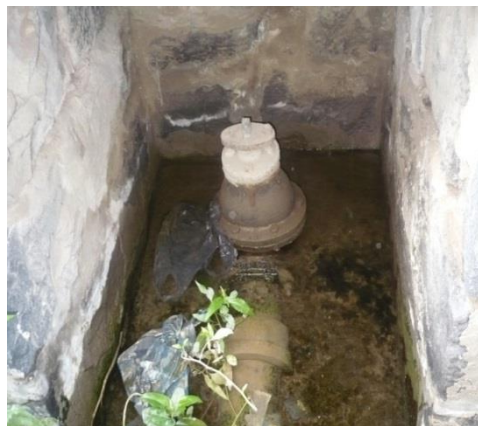
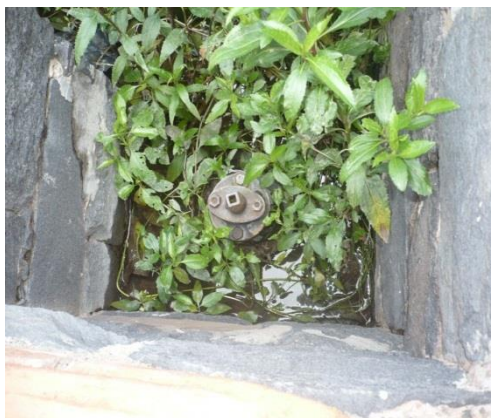
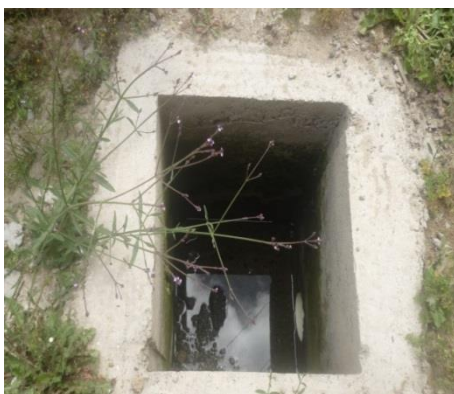
Cámara de válvulas de entrada

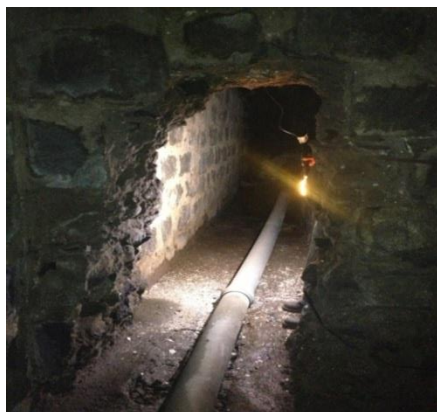
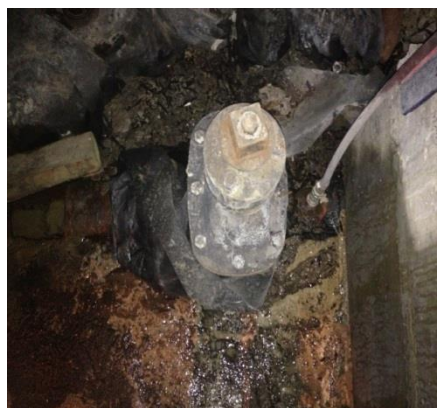
Cámara de Válvulas de salida

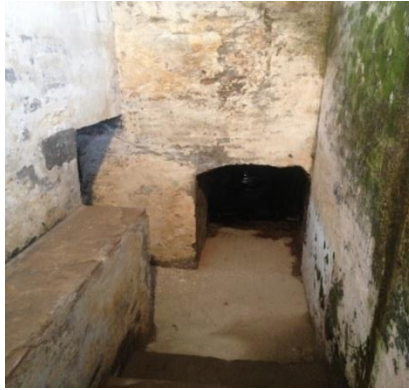
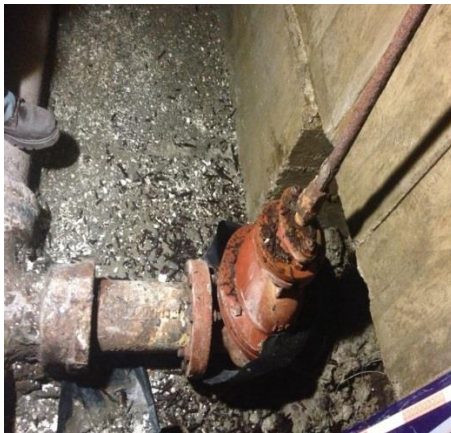
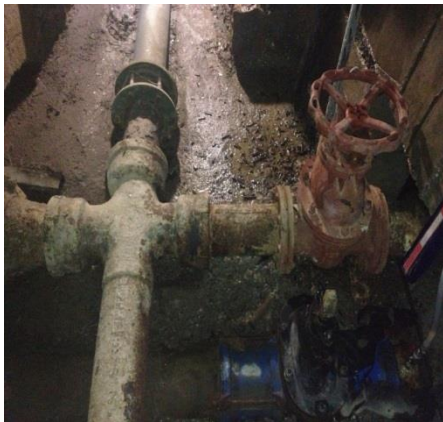
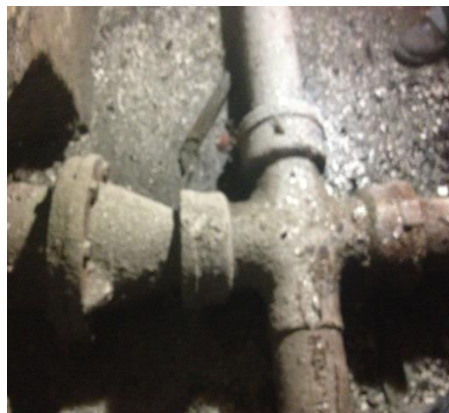
Válvulas de salida

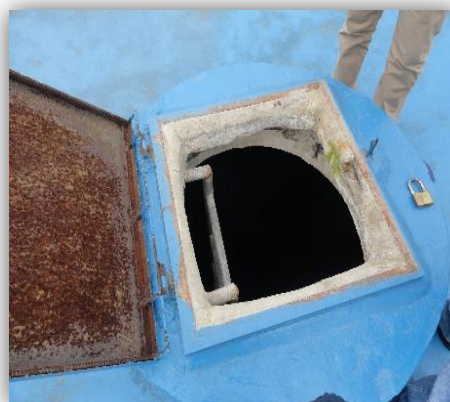
Cámara de válvulas de entrada

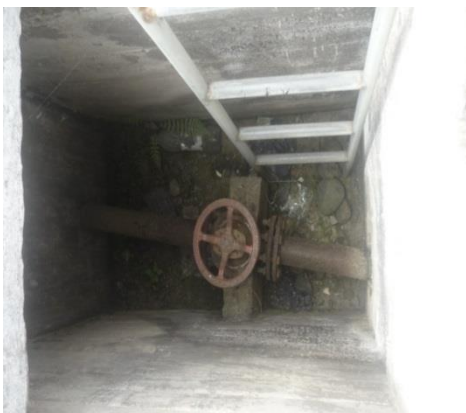
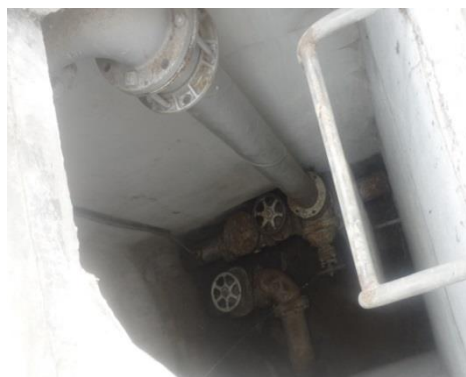
Cámara de válvulas de salida

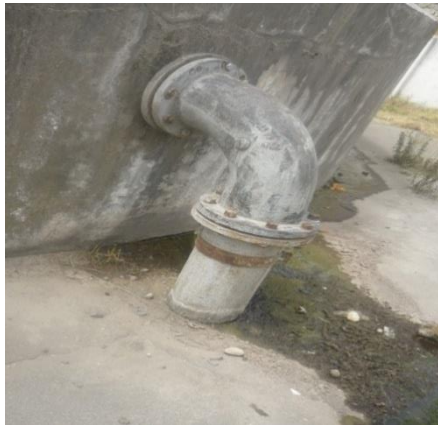
Cámara de válvulas de entrada

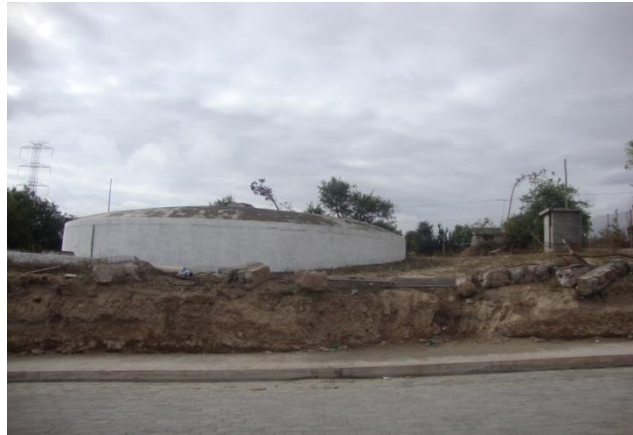
- Las reservas de San Martín, San Felipe Alto, y San Buenaventura no disponen de cerramientos que garanticen la seguridad de los tanques, esto las hace vulnerables a daños por la mano del hombre o de animales que pueden ingresar.

Tanque de reserva “San Felipe Alto”

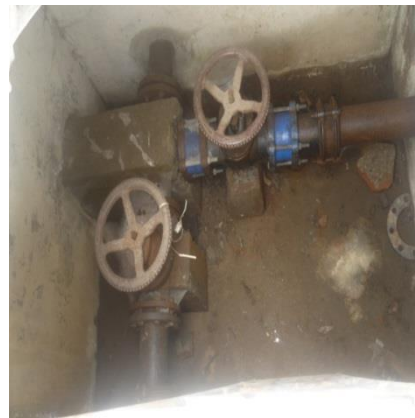
Cámara de válvulas de entrada

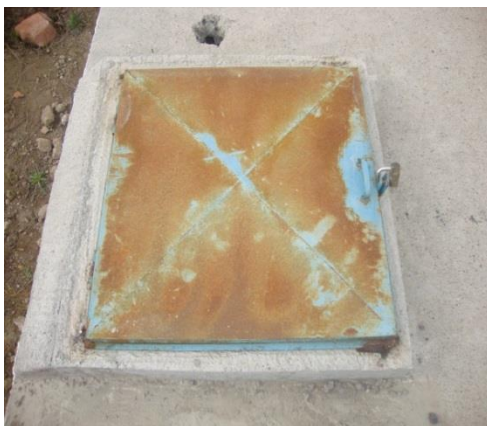
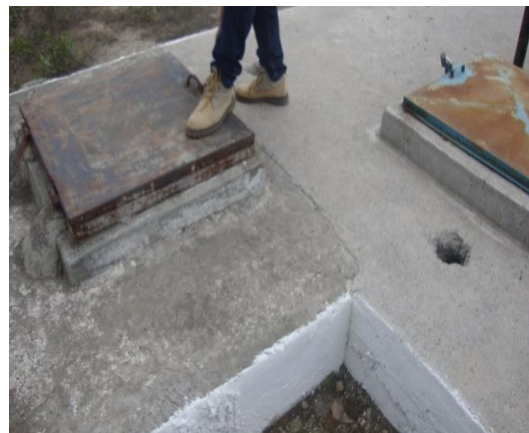
Cámara de Válvulas de salida

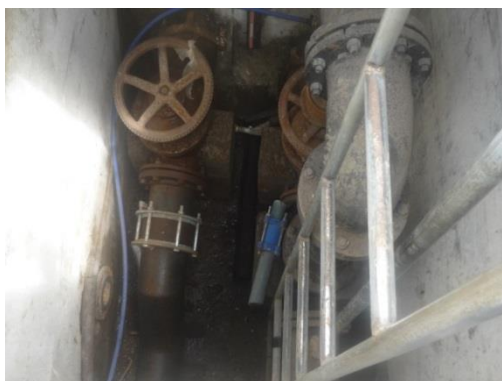
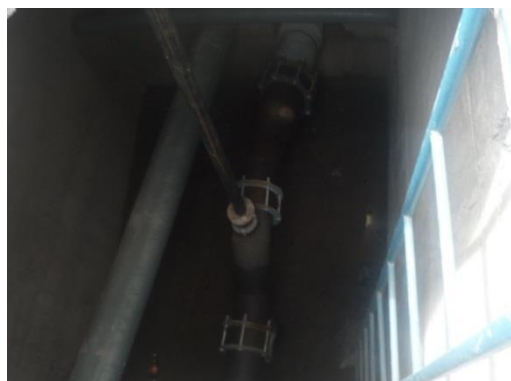
Válvulas de salida

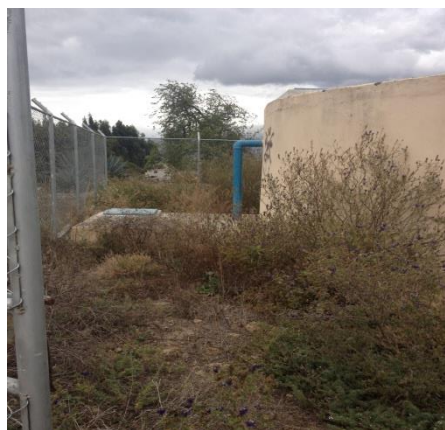
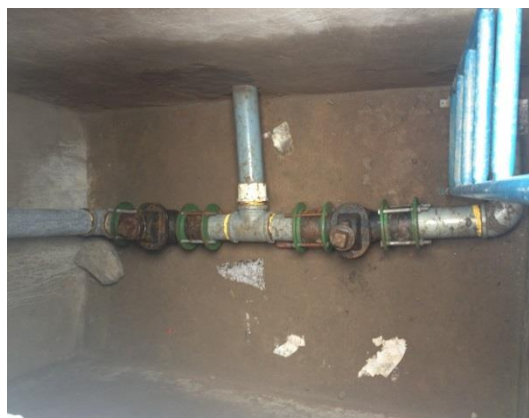
Tanque de reserva “La Calera”

- La reserva “La Calera” a cargo de la Junta administradora requiere de un recubrimiento impermeabilizante en las paredes para evitar pequeñas fugas de agua a través de fisuras.

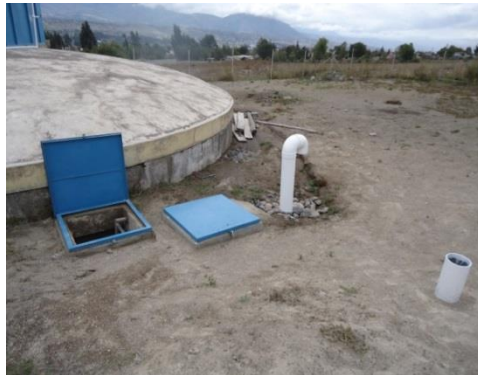
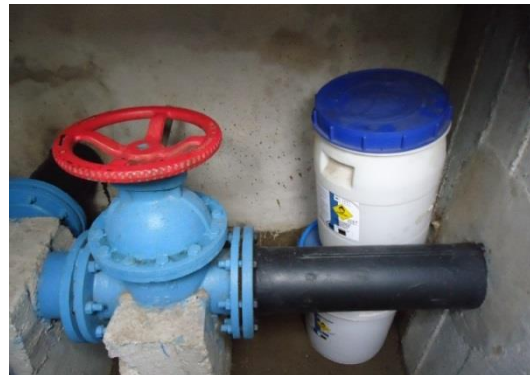
Cámara de salida de aforos volumétricos

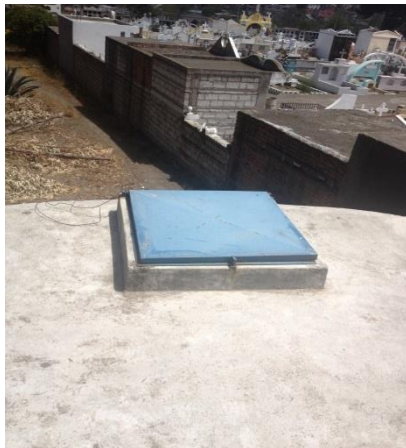
Boca de visita al tanque sin escalera marinera
